Train avant partiellement rompu

Rupture partielle du train avant au roulage

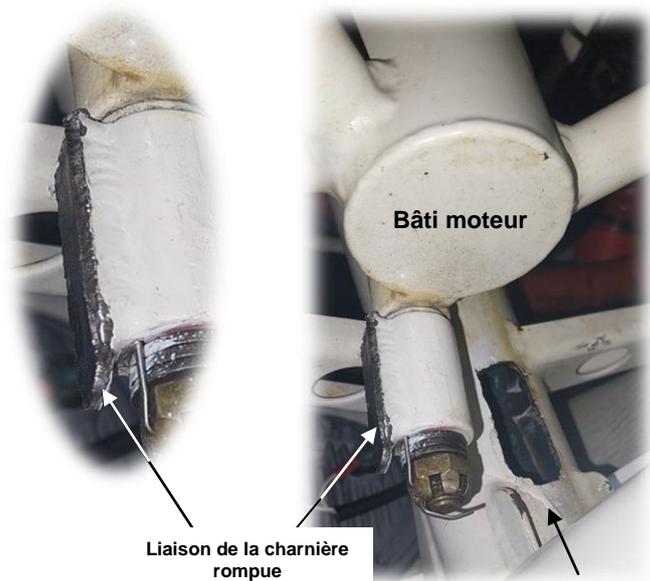
Liaison de la charnière rompue

La rupture a eu lieu au niveau du contour de la soudure entre la charnière supérieure du train d'atterrissage et le tube de la jambe de train.

La rupture est nette et suit tout le contour de la soudure. Le découpage est franc et ne laisse pas apparaître de trace de corrosion sur la tranche

L'analyse visuelle de la rupture ne révèle pas de corrosion. La soudure elle-même est intègre: la déchirure s'est faite sur le métal du tube de la jambe de train en bordure de la soudure. Cette partie est naturellement la plus fragile de l'ensemble, celle-ci étant naturellement altérée par la chaleur apportée lors de la soudure (zone affectée thermiquement).

Selon le représentant du constructeur consulté pour avis, le type de rupture observé est symptomatique d'une sollicitation excessive du train avant (atterrissage durs successifs et/ou sur la roue avant).

L'événement est probablement du à la rupture en fatigue de la liaison entre la charnière supérieure du train avant et le tube de jambe de train. Le train était probablement déjà fragilisé quelques mois avant l'événement suite à une/des sollicitations importantes comme en témoignent les rondelles de caoutchouc tassées. Les deux atterrissages anormaux survenus à quelques jours d'intervalle peu de temps avant l'événement pourraient également avoir fragilisé le matériau sans qu'on puisse néanmoins l'assurer.

- . Réparation du train avant
